14/06/2012 Obra: Protección de Taludes CN Ascó (Tarragona)

20/09/2012 Obra: Protección de Taludes SE L'Espluga (Tarragona)

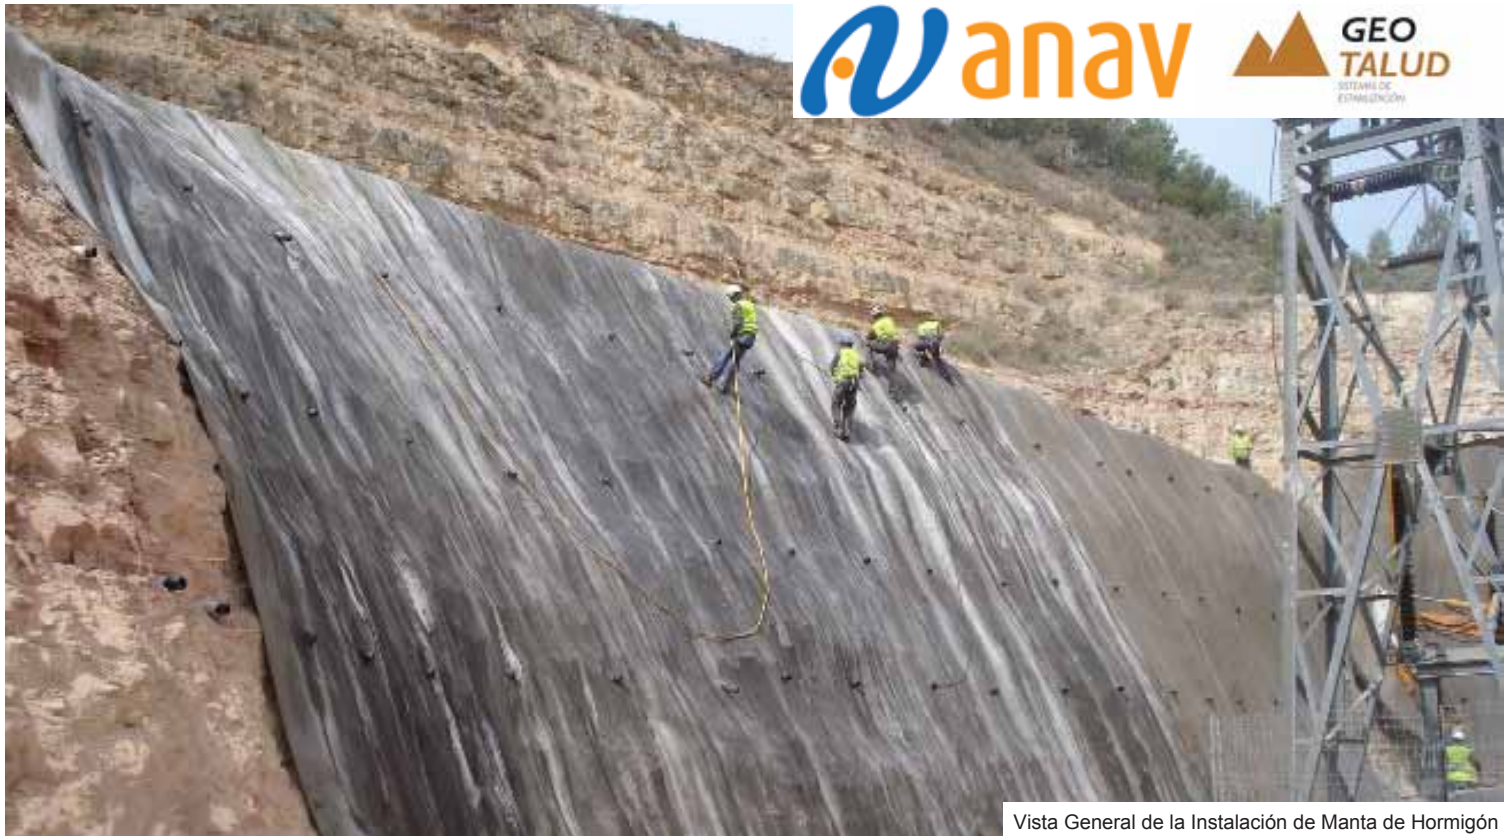
Vista General de la Instalación de Manta de Hormigón

La Asociación Nuclear Ascó Vandellós, a través de su proyectista PROINTEC prescribió la solución de proteger los estratos margosos, y la contención de los estratos de areniscas. Para ello se instaló Manta de Hormigón en su variedad CC8, (600 m² en 2 días). La solución de estabilización consistió en la colocación de la Manta de Hormigón juntamente con la instalación de drenes californianos, que eliminaron la presión de agua.

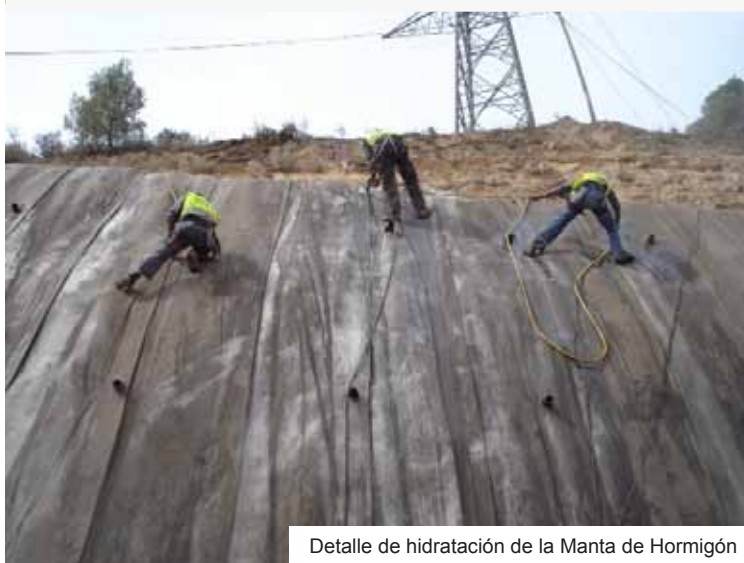
Detalle de hidratación de la Manta de Hormigón

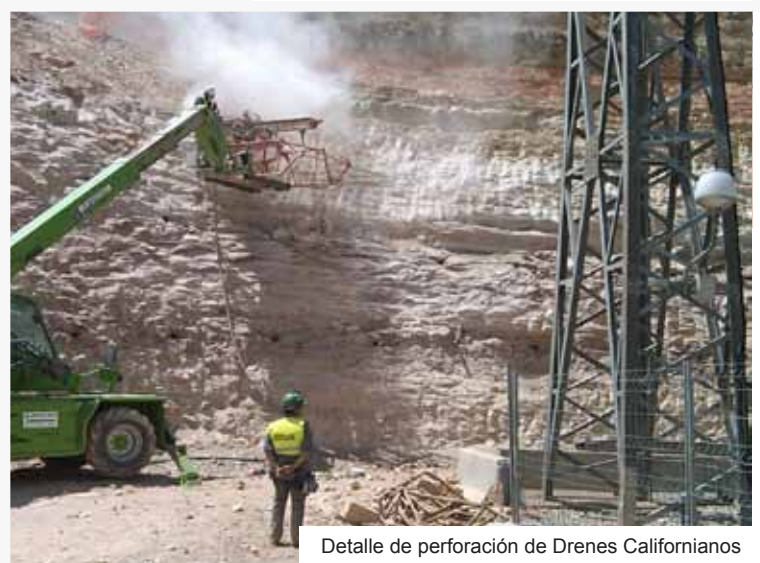
Detalle de perforación de Drenes Californianos

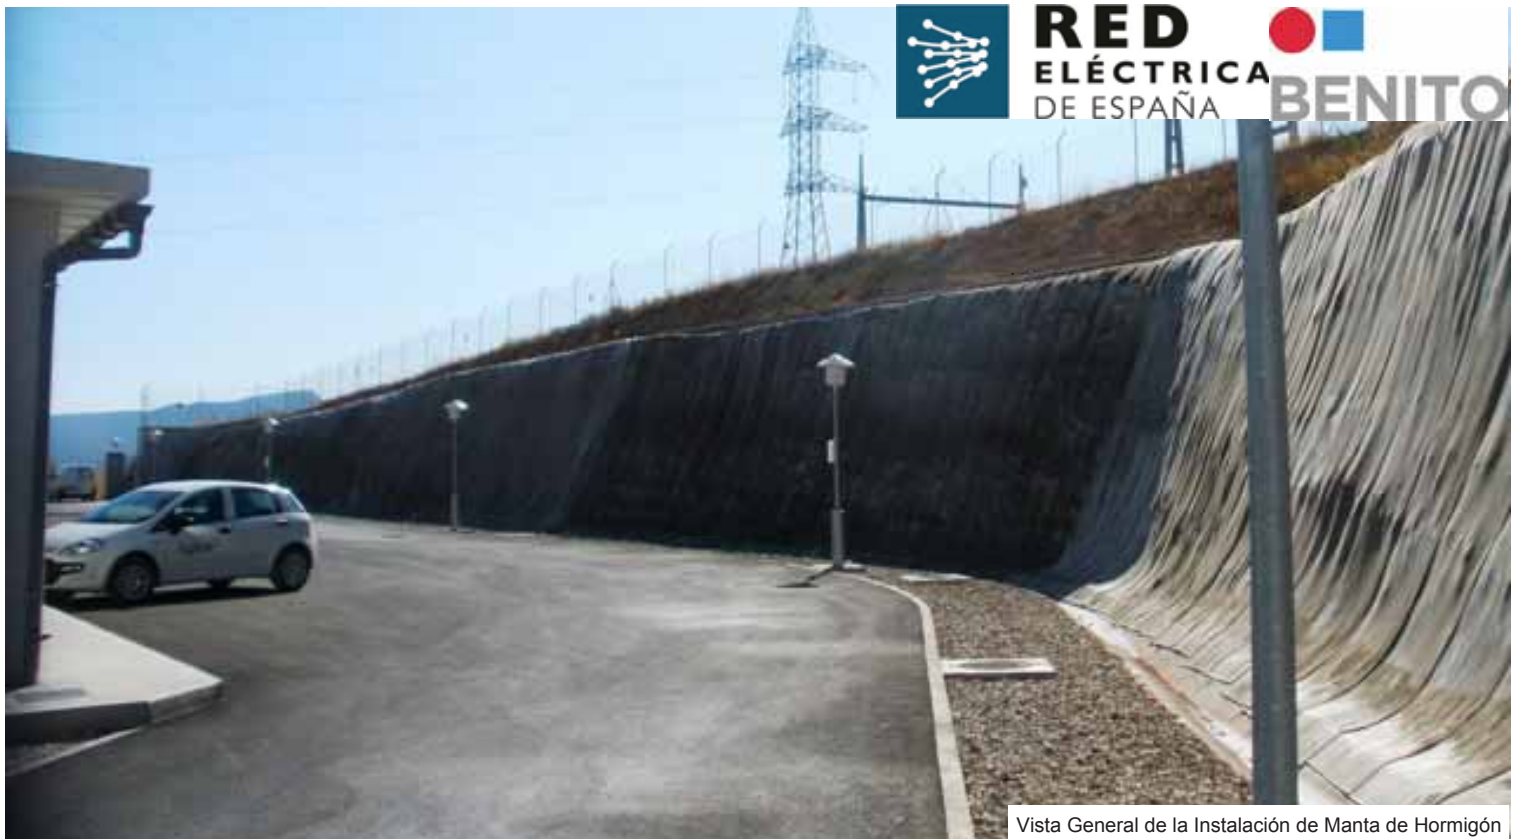
Vista General de la Instalación de Manta de Hormigón

La Empresa Red Eléctrica de España, a través de la empresa BENITO, SAU, subcontratista de COMSA EMTE prescribió la solución de proteger los estratos margosos, y la contención de los estratos de areniscas. Para ello se colocó Manta de Hormigón en su variedad CC5, 875 m2 en 3 días. La solución de estabilización consistió en la colocación de la Manta de Hormigón , fijada con picas de acero al estrato de areniscas.

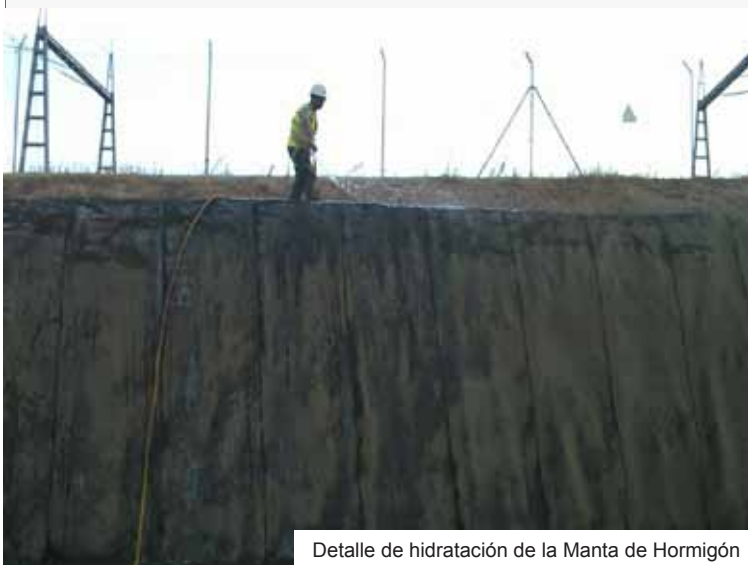
Detalle de hidratación de la Manta de Hormigón

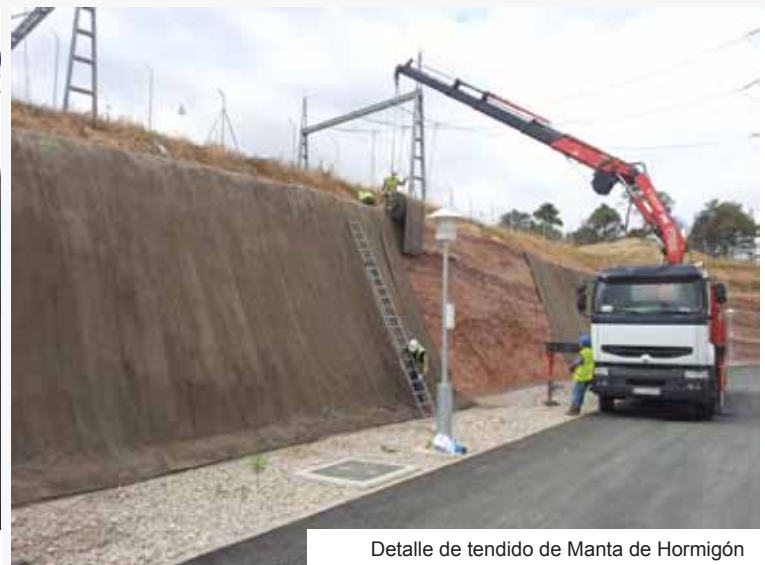
Detalle de tendido de Manta de Hormigón
